## IMA AKADEMİ YAYINLARI NU.2

### USS FREEDOM'da (LCS 1) 11 Temmuz 2016' da Meydana Gelen Ana Dizel Makine (MPDE) Hasarı İncelemesi

Ana Dizel Makine Hasarı

USS Navy'nin 04 Ekim 2017 tarihli "COMMAND INVESTIGATION INTO THE MAIN PROPULSION DIESEL ENGINE (MPDE) CASUALTY ONBOARD USS FREEDOM (LCS 1) THAT OCCURRED ON OR ABOUT 11 JULY 2016" adlı raporu

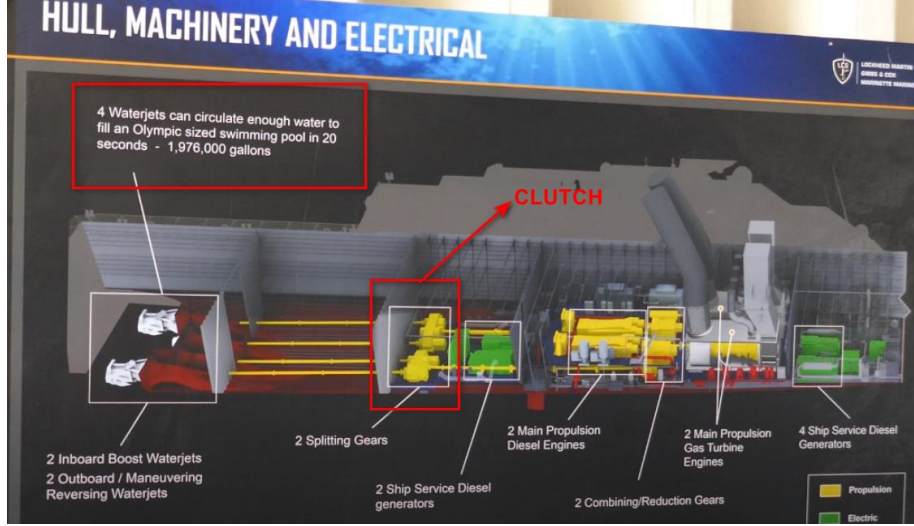
**Figur – 1 Freedom Sınıfı LCS Ana tahrik ve servis dizel jeneratör diyagramı**

Ancak özellikle Freedom sınıfı LCS'ler iki ana sorunla karşılaştı: geminin gaz türbinlerini dizel motorlarla birleştiren birleştirme dişili grubu ile (CLUTCH) ilgili sınıf çapında bir sorun ve LCS görev modülü programı için amaçlanan denizaltı karşıtı harp paketini kullanmada zorluk olarak ifade edilebilir.
